<p>Zpracoval: ing.Miroslav Matyáš Kordinátor BOZP na staveništi IČ 49941950</p>	<p><b>„Stavba polních cest C4, C11 a C25 v k.ú. Šardice“.</b></p>

**Zápis z kontrolní prohlídky stavby č.11 ze dne 10.3. 2017**  
**Aktualizace plánu BOZP**

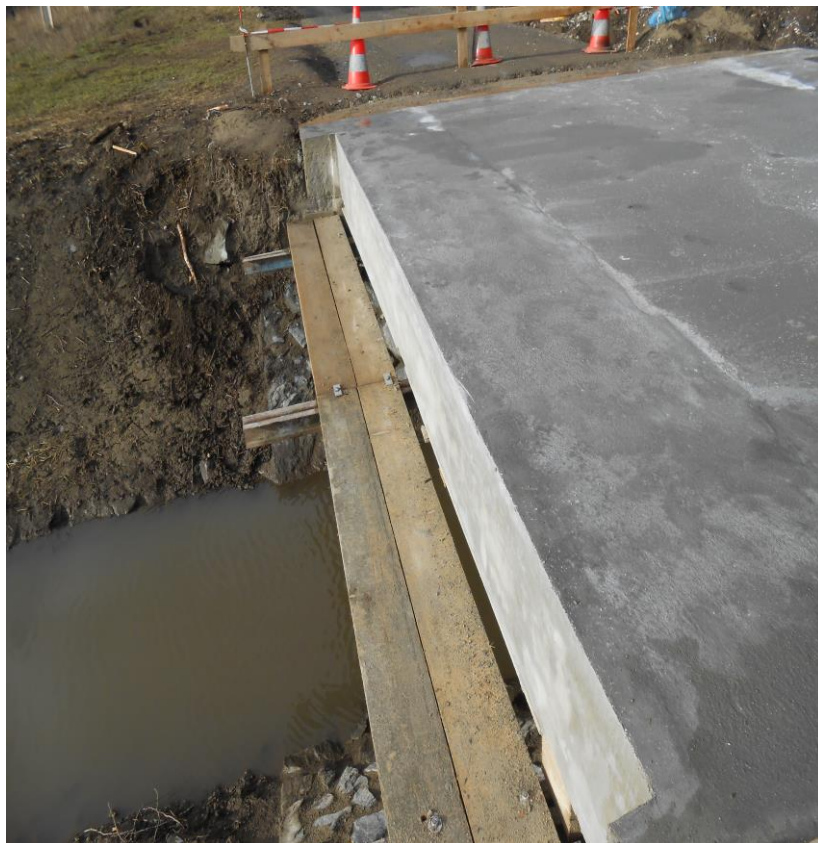
10.3.2017 - Informace o bezpečnostních a zdravotních rizicích, která vznikla na staveništi během postupu prací: *pochůzí lávka na mostní konstrukci hrozí nebezpečí pádu do koryta potoka – opatřit zábradlím 1,1 m vysokým – zajistí p. Pěch ihned*
