STAVĚNÍK OBEC ŠARDICE ŠARDICE 601, 696 13 ŠARDICE, IČ: 00285374	MK projekty, s.r.o. PROJEKTOVÁ ČINNOST VE VĚSTAVĚ Tržní 1234, 696 11 Mužetice IČ: 09752714
VYPRACOVAL ING. MAREK KUNICKÝ	OBJEKT, SOUBOR SO 01
STAVBA SANAČNÍ OPATŘENÍ K ZAMEZENÍ POŠKOZENÍ VZLINAJÍCÍ VODOU ZŠ TGM ŠARDICE p.č. 227/1, k.ú. ŠARDICE	PROFESE S
	ZAKÁZKOVÉ ČÍSLO FORMÁT 8A4
OBSAH VÝKRESU ČÁST DVORNÍ (SEVEROVÝCHODNÍ) ŘEZY - STÁVAJÍCÍ STAV	MĚŘÍTKO 1:25
	ČÍSLO VÝKRESU D.3

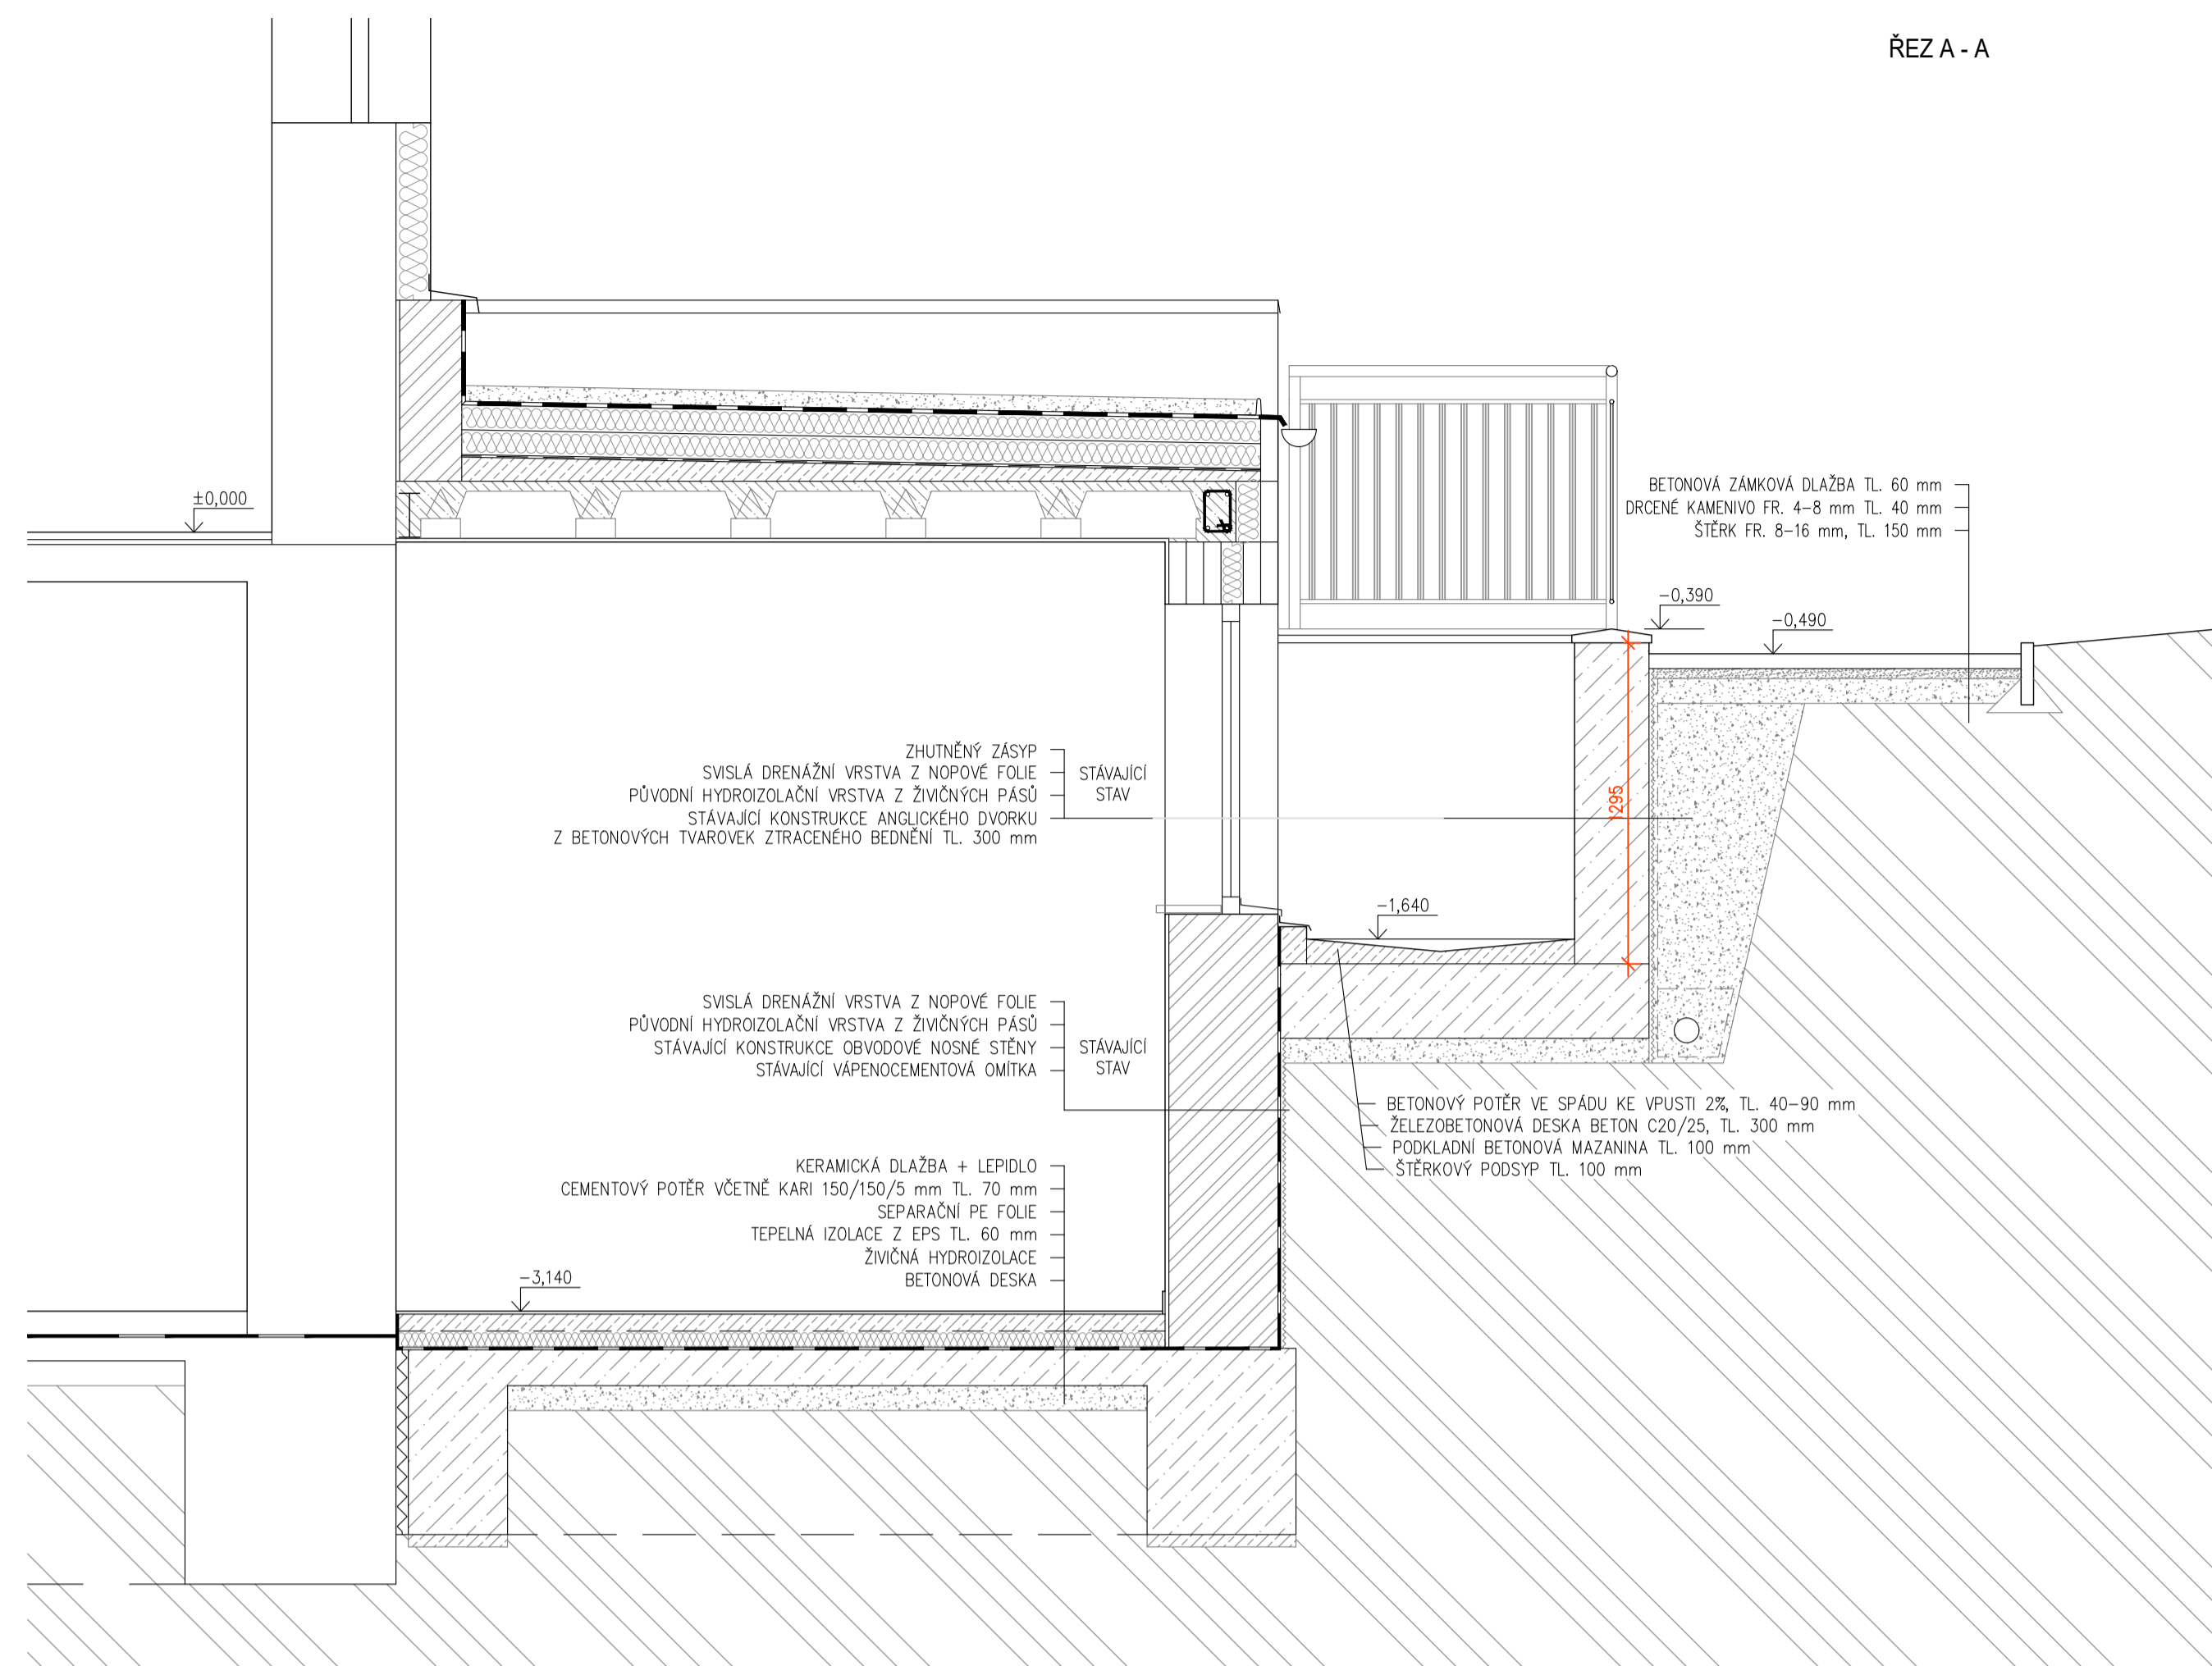
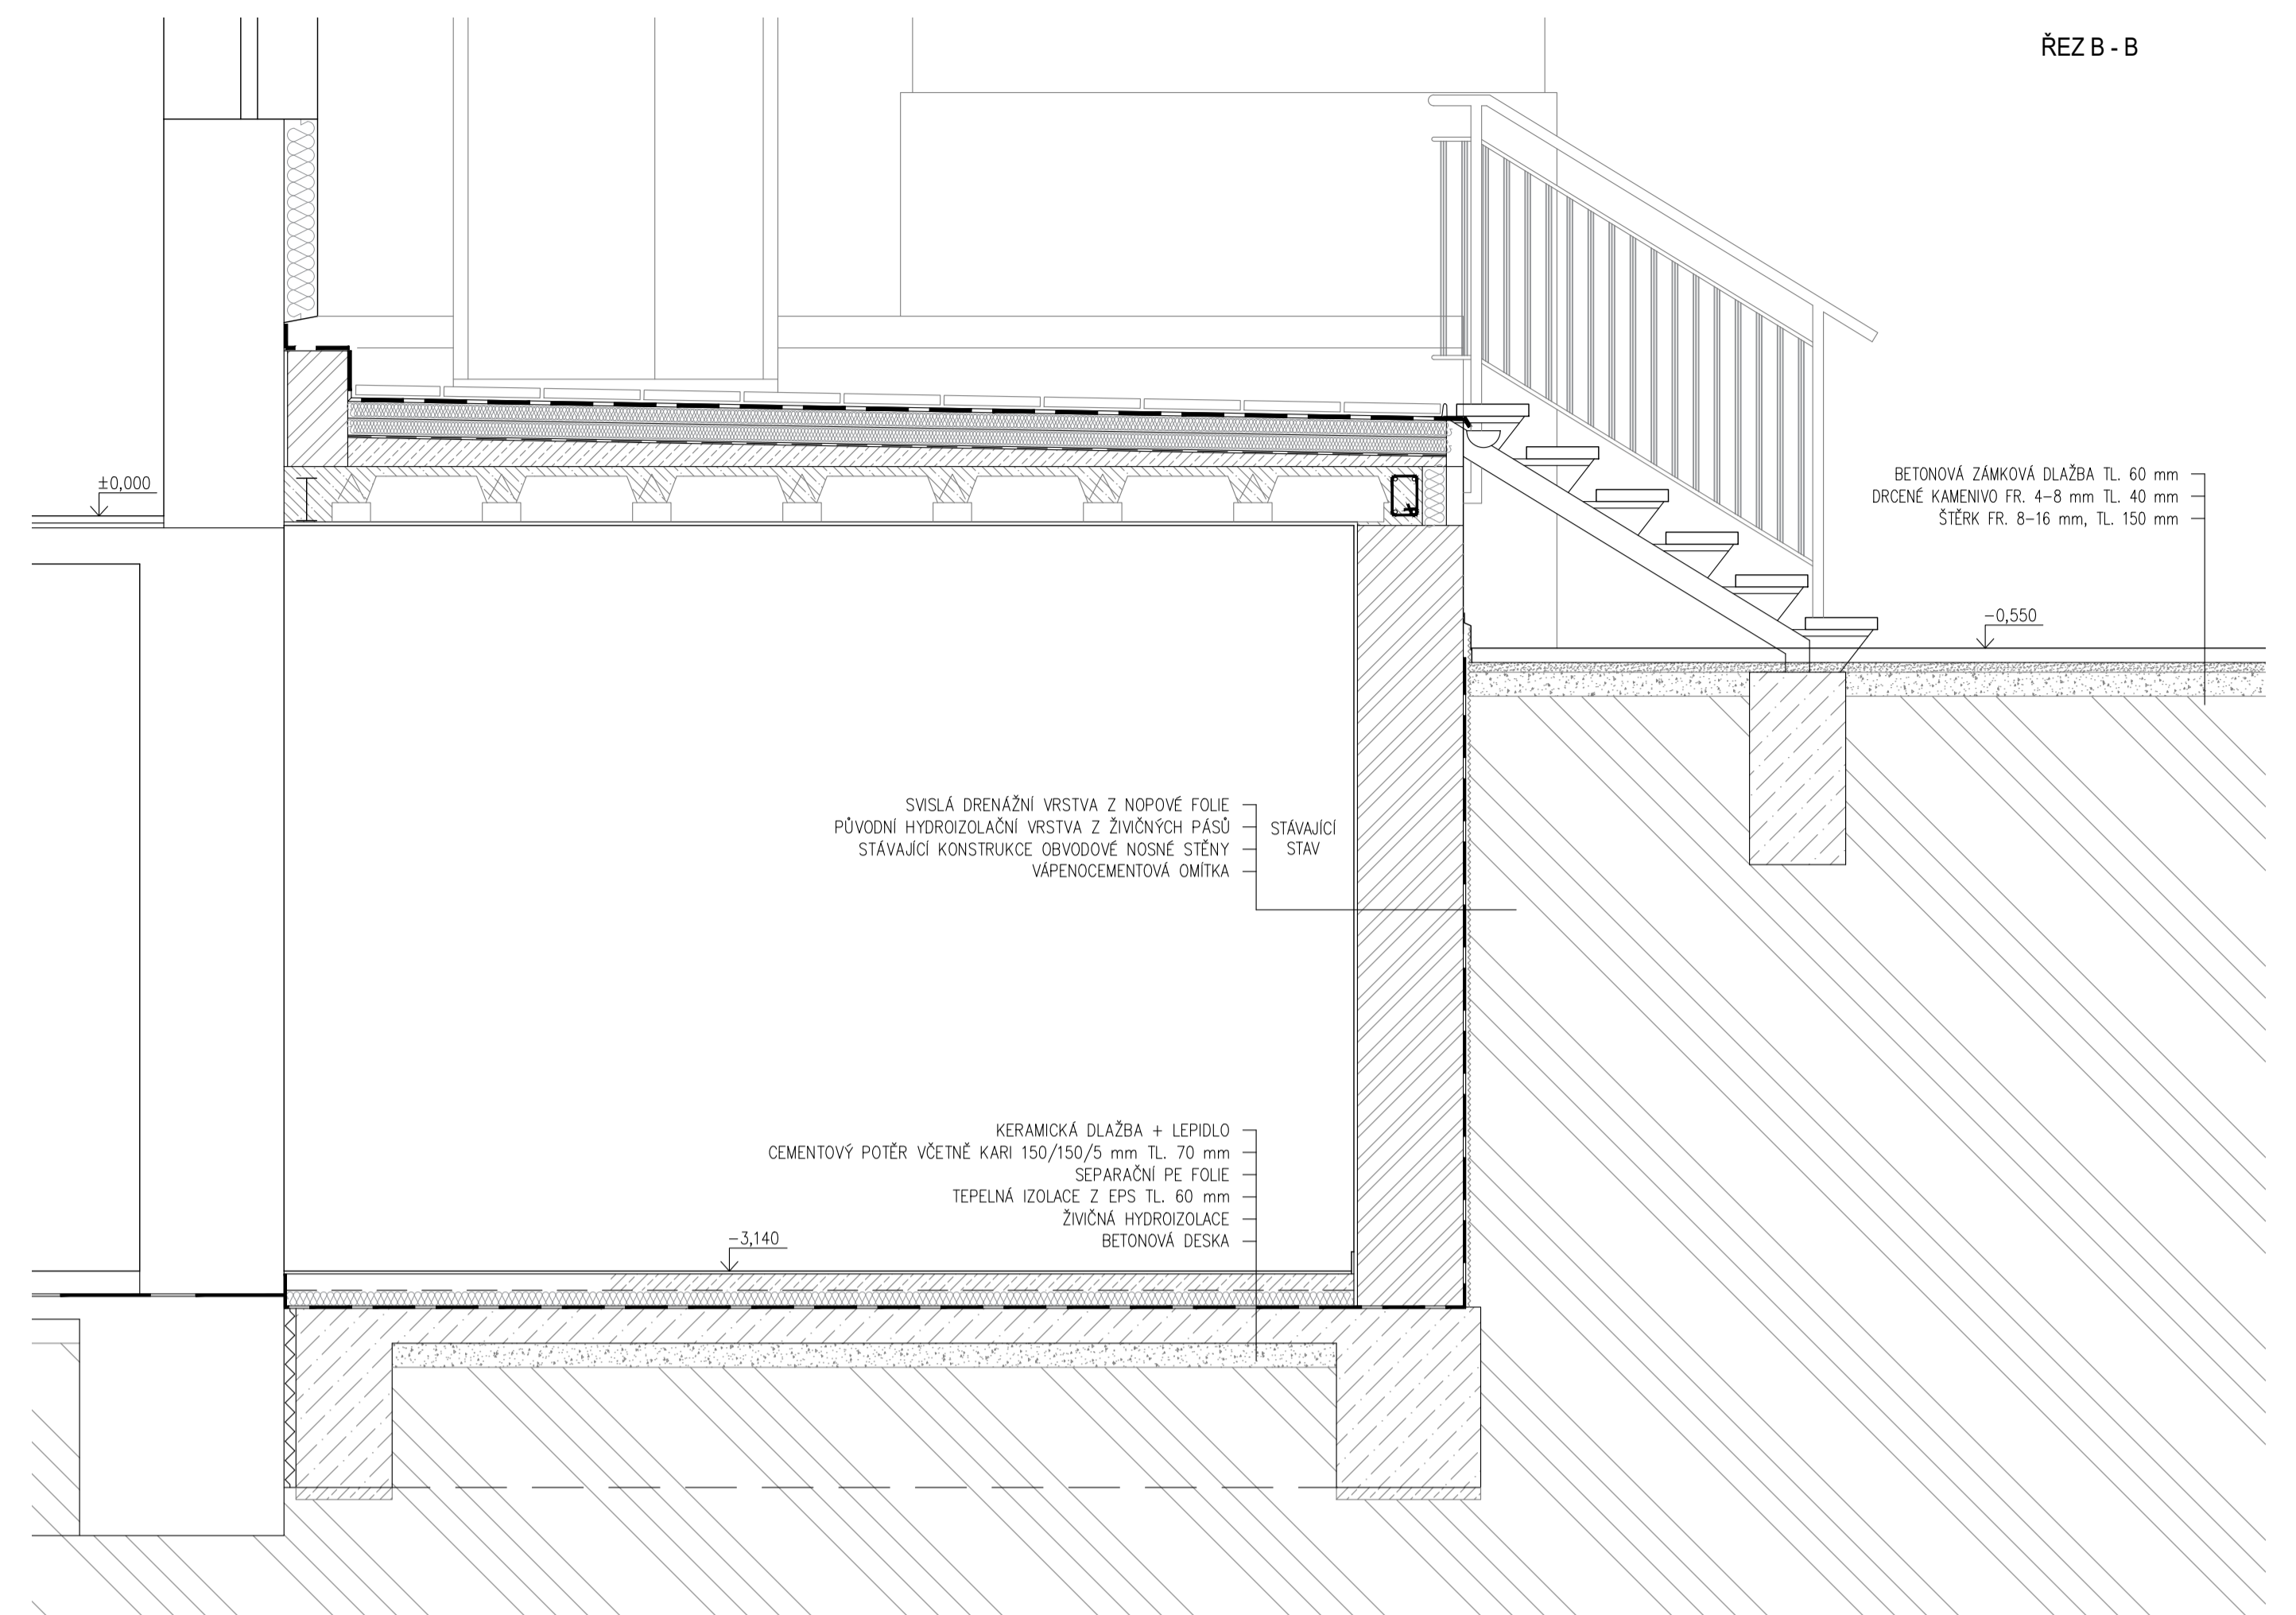
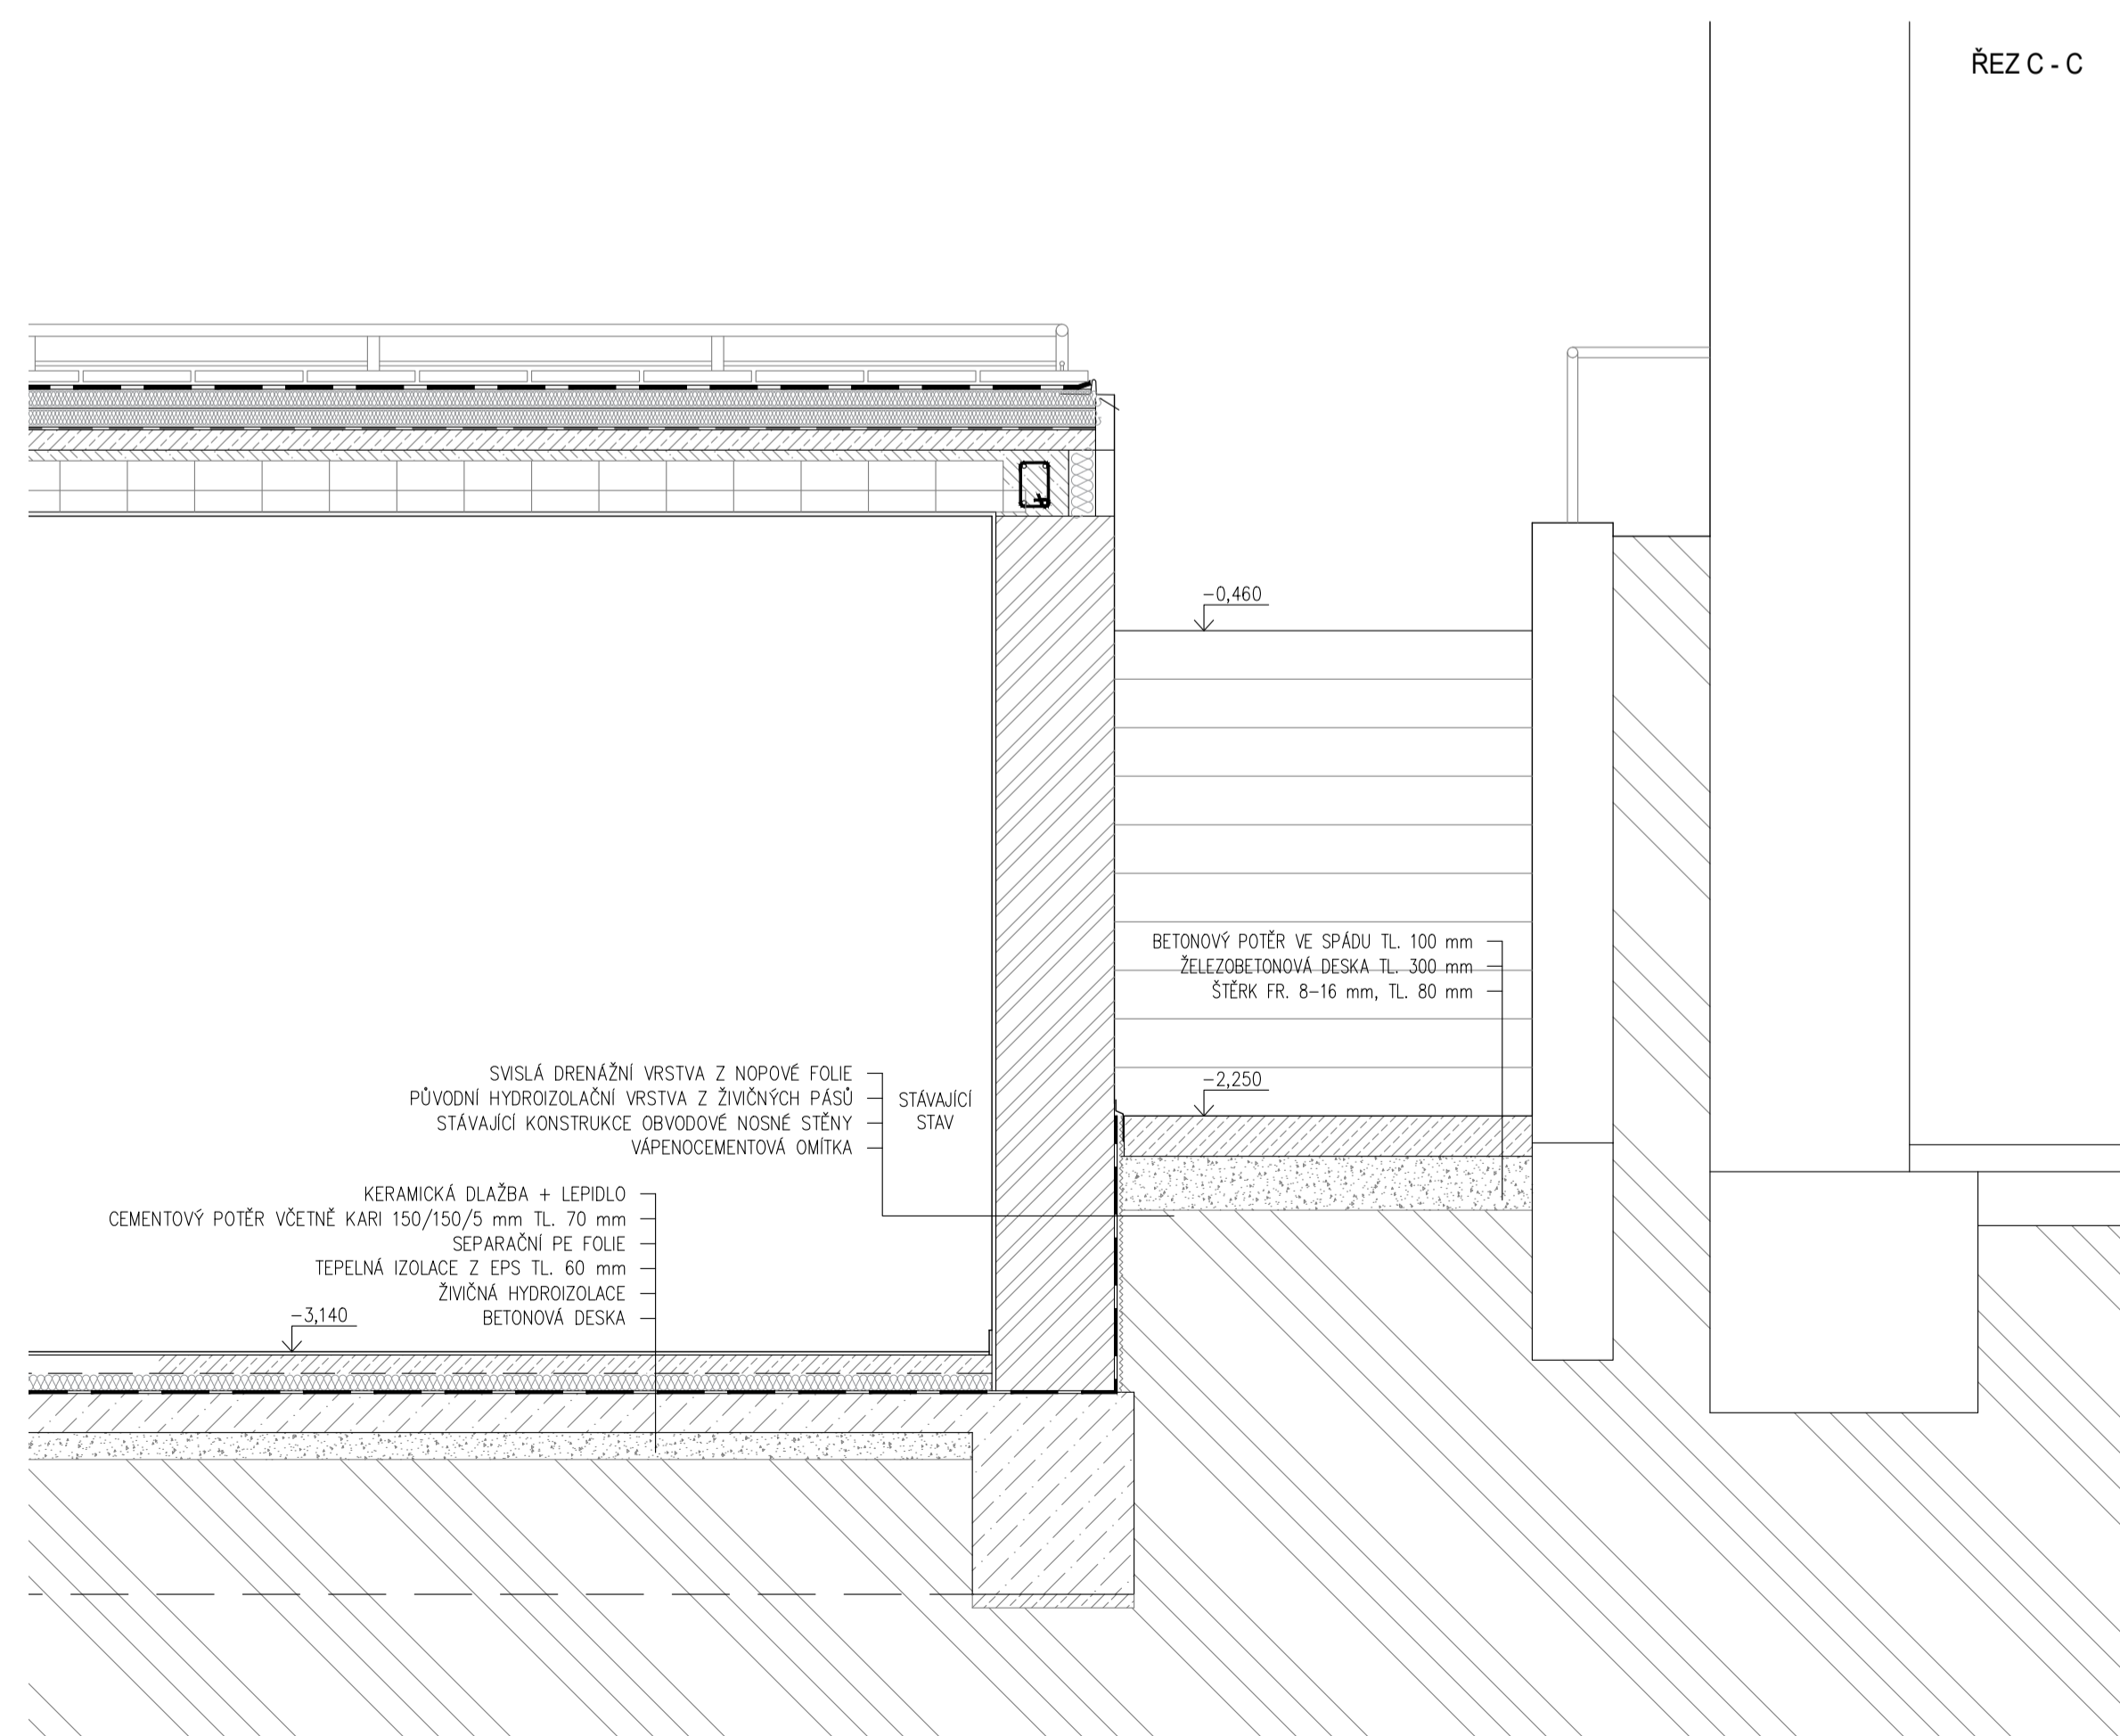
**POPIS STÁVAJÍCÍHO STAVU:**

V SOUČASNÉ DOBĚ JE OBVODOVÁ STĚNA, KTERÁ PŘILÉHÁ K TERÉNU, RESP. JE Z ČÁSTI POD ÚROVŇ TERÉNU, NAMÁHANA ZEMNÍ VLHKOSTÍ. TO VEDE K VLHKNUTÍ ZDVA, KTERÉ SE PROJEVUJE V INTERIERU MOKŘÍMI PLOCHAMI NAD PODLAHOU DO ÚROVNE cca 0,6 - 0,8 m. TENTO STAV JE OBDOBÍ VE VŠECH MÍSTNOSTECH SATEŇ, TĚD V CELÉ PŘÍSTAVBĚ.  
DŮVODEM JE ZPŘÍČENÉ POŠKOZENÍ SVISLE HYDROIZOLACE POD ÚROVŇÍ OKOLNÍHO TERÉNU. V NĚKTERÝCH MÍSTECH JE NAVIC HYDROIZOLACE VLIVEM TEROTI SESUNĚNA.  
MECHANICKÁ OCHRANA HYDROIZOLACE Z NOPOVÉ FOLIE JE UKONČENA TAKŽE POD ÚROVŇÍ TERÉNU.  
OKOLNÍ PLOCHY JSOU TVOŘENY BETONOVOU ZÁMKOVOU DLAŽBOU DO KAMENNÉ DRTE RŮZNYCH FRAKCÍ, OD ZATRAVNĚNÝCH PLOCH ODDĚLĚNA ZAKRANĚM OBRUBNÍKEM. LOKÁLNĚ JSOU V ODKLOUKU UMÍSTĚNY LINDVĚ VPUSŤI.  
ANGLICKÉ DVORKY JSOU ZALŽOVY NA BETONOVÉ DESCE, VYZDĚNÝ Z BLOKŮ ZTRACENÉHO BEDNĚNÍ, UKONČENÝ BETONOVOU STRIŠKOU A ZABRADLUM. PLOCHA DVORKU JE VYSPADOVÁNA A ODVODĚNÁ. ZDVO TAKŽE VYKAZUJE ZNAMKY POŠKOZENÍ VLHKOSTÍ A MRÁZEM. DLE PŮVODNÍ DOKUMENTACE JE ZDVO DVORKU NA ÚROVŇÍ ZAKLADOVÉ SPÁRY BETONOVÉ DESKY DOPLNĚNO O DRENÁŽNÍ POTRUBÍ.
